Los técnicos de ChronoFlex llegan donde nadie más puede hacerlo **RESCATE EN EL TÚNEL** Más allá de la reparación de latiguillos

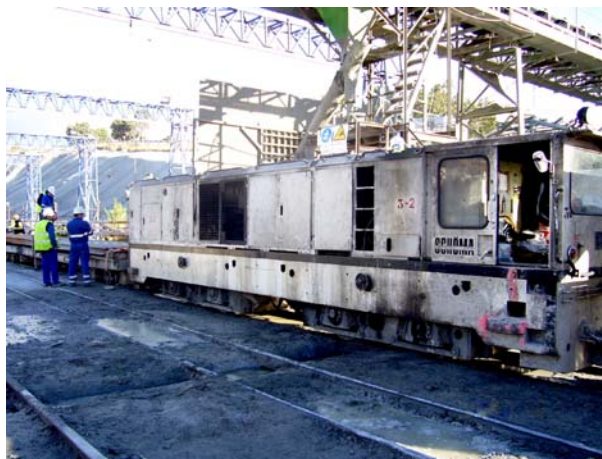
El técnico de ChronoFlex posó su caja de herramientas en el suelo y se acercó para valorar los daños: la posición de la máquina no era el mayor de los problemas. Los latiguillos habían sido brutalmente arrancados. No es de extrañar que antes de permitir que se detengan unas obras tan importantes, algún maquinista decidiera desplazar la mini giratoria a un lado del túnel utilizando una máquina mayor. Un pequeño error de cálculo pudo provocar el desgarramiento de los flexibles y, por tanto, el considerable deterioro de la Komatsu.

José extrajo y desmontó los maltrechos latiguillos, pero de nada servían las herramientas que traía consigo. Sólo el taller móvil que se ubica en la parte trasera de
