## LA GRÚA DEL WINDSOR

La grúa torre que tanto espacio e imágenes ha ocupado en los distintos medios de comunicación con motivo del tristemente famoso incendio del "Edificio Windsor" de Madrid, era una **grúa torre POTAIN modelo MC-85B**, distribuida en nuestro país por IBERGRUAS.

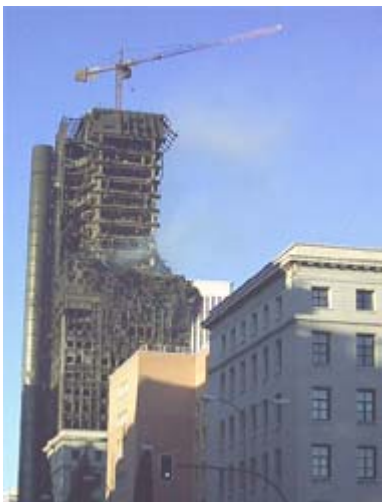
La magnitud que tomó el incendio a las escasas horas de iniciarse, con numerosas plantas devoradas por las llamas, hizo temer desde un principio (en razón de las altas temperaturas alcanzadas) un posible derrumbe del edificio, y aún antes, como amenaza más inmediata, el desplome o caída de la grúa torre que lo coronaba y cuya estructura de hierro estaba directamente soportando el efecto y consecuencia de las llamas.

Era previsible que tal desplome tendría lugar en caso de ceder, por efecto del fuego alguno de los soportes que sustentaban la grúa, o como consecuencia de fundirse o deformarse gravemente su flecha y contra flecha.

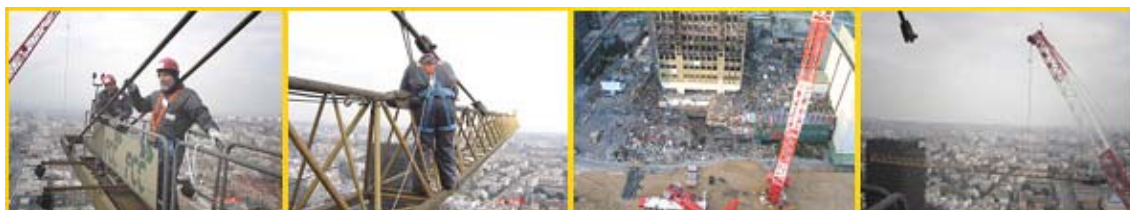
Los ingenieros de IBERGRUAS, con amplia experiencia en abordar instalaciones (montajes/desmontajes) de elevada dificultad, diseñaron un protocolo de desmontaje priorizando el minimizar cualquier tipo de riesgo, para lo que se dispuso de tres grúas móviles de alto tonelaje (dos de 500 Tn. hidráulicas y una de 300 ton de celosía), al tiempo de confiar la ejecución material de los trabajos a tres de sus técnicos montadores de mayor calificación y experiencia.

La grúa fue desmontada en día y medio sin utilizar procedimiento destructivo alguno, siguiendo el sistema tradicional de eslingado en los lugares previamente elegidos para este desmontaje, con el fin de evitar esfuerzos que pudieran dañar la estructura, de modo que, mientras la primera de las grúas móviles soportaba la flecha, la segunda era utilizada para elevar y retirar los contrapesos aéreos de la contra flecha, soportando la tercera de las grúas móviles empleadas, una jaula debidamente homologada desde donde actuaban los técnicos de IBERGRUAS con enorme pericia y profesionalidad para proceder a las operaciones de eslingado y desarme de la grúa al modo en que queda evidenciado con la secuencia fotográfica anterior.
