Los técnicos de ChronoFlex llegan donde nadie más puede hacerlo **RESCATE EN EL TÚNEL** Más allá de la reparación de latiguillos

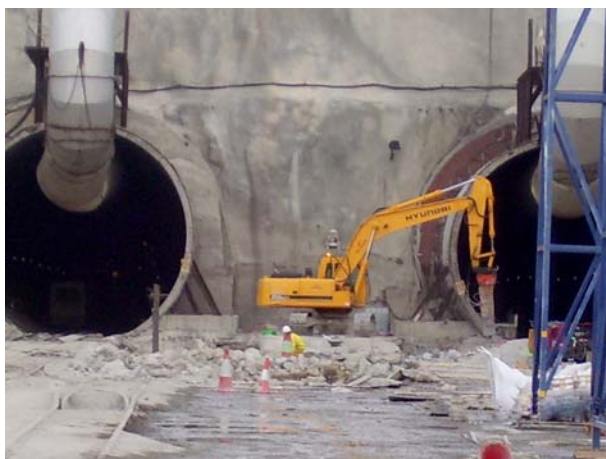
El técnico de ChronoFlex posó su caja de herramientas en el suelo y se acercó para valorar los daños: la posición de la máquina no era el mayor de los problemas. Los latiguillos habían sido brutalmente arrancados. No es de extrañar que antes de permitir que se detengan unas obras tan importantes, algún maquinista decidiera desplazar la mini giratoria a un lado del túnel utilizando una máquina mayor. Un pequeño error de cálculo pudo provocar el desgarramiento de los flexibles y, por tanto, el considerable deterioro de la Komatsu.

José extrajo y desmontó los maltrechos latiguillos, pero de nada servían las herramientas que traía consigo. Sólo el taller móvil que se ubica en la parte trasera de

su furgoneta le facilitaría el instrumental necesario para reparar aquellos flexibles. Nada más le quedaba por hacer allí, en el interior del túnel, sino esperar a que el tren de maniobras regresara de nuevo. Así, y tras más de una hora de espera, José viajaba por segunda vez en el rehabilitado vagón. Cuando finalizó el trayecto, y sus pupilas se acostumbraron de nuevo a la luz natural, se puso manos a la obra. Dentro de su taller móvil tenía todo lo que necesitaba para fabricar el nuevo latiguillo: tablas de medición en pulgadas y centímetros, faldas y conteras de todos los tamaños agrupadas y separadas a conciencia en sus respectivos cajones, un variado surtido de herramientas y una prensadora eléctrica que concluye el minucioso trabajo ajustando las piezas a los extremos del flexible. Solamente quedaba colocar los latiguillos en la máquina, pero comenzaba a hacerse tarde y el tren de maniobras tardaría demasiado en subir de nuevo.

Durante la jornada siguiente el técnico de ChronoFlex regresaba a las obras del Ave en Miraflores de la Sierra para concluir aquella larga intervención. Esta vez tuvo suerte, y sólo tardó unos cincuenta minutos en recorrer la distancia que separaba su furgoneta de la máquina averiada. Tomó una llave inglesa e instaló los flexibles.
